문서번호 : NURI-2107-0104

의뢰기관 : 남해군청
용역명 : 남해군청사주변건축물
지정폐기물해체및처리공사

석면해체·제거 사업장의 석면비산 측정 결과보고서

2021. 07.

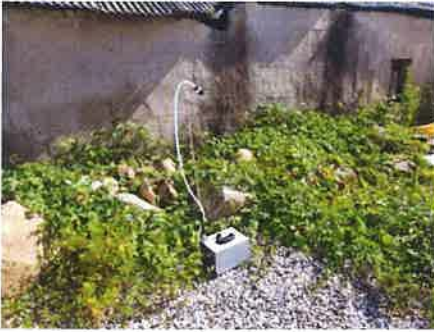
측정지점	비산측정 시작 사진	비산측정 종료 사진	비고
부지 경계선-1

측정 시작 시간: 06:50	측정 종료 시간: 10:50	
부지 경계선-2	 	 	
	측정 시작 시간: 06:50	측정 종료 시간: 10:50	
부지 경계선-3	 	 	
	측정 시작 시간: 06:55	측정 종료 시간: 10:55	
부지 경계선-4	 	 	
	측정 시작 시간: 06:55	측정 종료 시간: 10:55

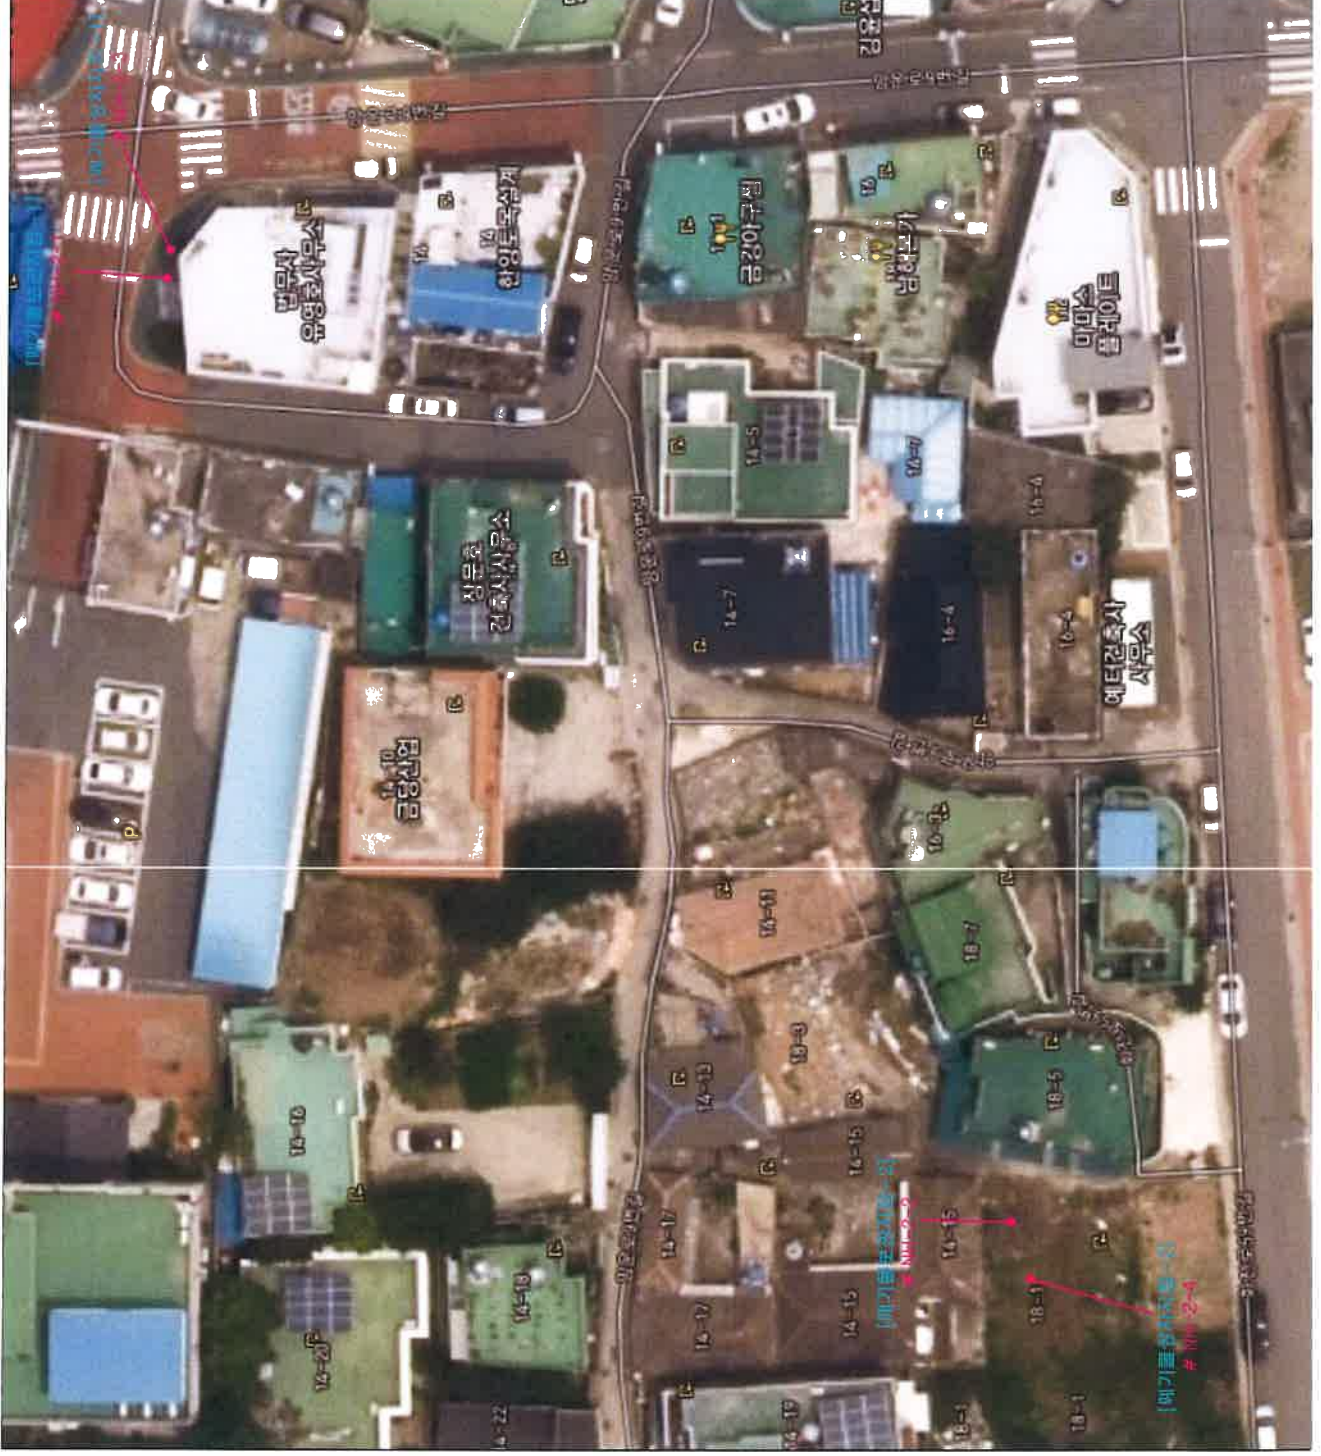
별첨 3. 측정장소(측정위치도)

(주)누리환경기술센터	
측정명	남해군청시주변지정배기물해체공사
건축물명	근린생활시설 외
건축물소재지	경남 남해읍 서번리 20-4 외1필지
측정자	측정일자
이정민	2021. 07.24.
도면번호	NURI-NH-2
